ICS.2 - Error 98

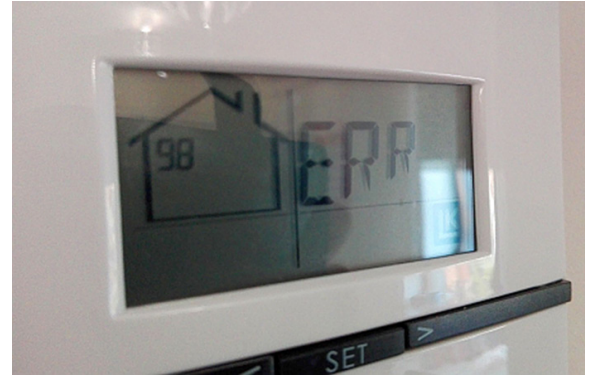
Orsaken är att två intilliggande ICS.2 installationer använder samma kommunikationskanal, något som normalt inte ska kunna inträffa eftersom det finns 255 kanaler för systemet att tillgå.

Om man sedan tidigare installerat ett system och sedan brutit strömmen kan det inträffa att samma kanal väljs i en intilliggande installation, eftersom den först installerade mottagarenheten är avstängd och inte kan försvara sin tilldelade kanal. När sedan båda är i drift kommer de att upptäcka felet och visa felkod 98 i termostaternas display.

The reason is that two installations of ICS.2 uses the same communication channel, something that normally should not happen as there are 255 channels available.

When installing in vicinity of an already install system which has been powered off it is possible that both systems will chose the same channel. This could happen because the first installed unit was switched off and could not protect its selected channel. Later when both are in operation they will detect the conflict and display error 98 in the thermostats display.

Problemet åtgärdas genom att minst en av installationerna görs om. Om det förekommer mottagarenheter som installerats som **Slave** måste alla påverkade enheter återställas.

1. Börja med att återställa alla rumstermostaterna en efter en.
2. Återställ först därefter mottagarenheten (och dess slavar).
3. Se till att alla redan installerade mottagarenheter i området är i drift.
4. Installera som det vore en ny installation.

To resolve this at least one of the installations must be redone. If **Slave** units exists make sure to redo all units affected.

1. Start by resetting all the individual room thermostats one by one.
2. Continue by resetting the receiver (and all its slave units).
3. Make sure all already installed receivers are powered.
4. Redo the installation like it was a new installation.
